Brand im Untergeschoss eines Stuttgarter Hochschulgebäudes

Freisetzung lungengängiger Carbonfasern und Künstlicher Mineralfasern

Am 11. Dezember 2019 kam es zu einem Brand im Untergeschoss einer Stuttgarter Hochschule. Der Beitrag beschreibt den Einsatzverlauf und die Erkenntnisse, welche daraus resultierten. Die gegen Ende des Einsatzes bekannt gewordene Information, dass auch Kohlenstofffaserverstärkte Kunststoffe (CFK) zum Brandgut zählten und dass dadurch möglicherweise lungengängige Fasern freigesetzt wurden, ließ dem Brand im Nachgang eine besondere Bedeutung zukommen.

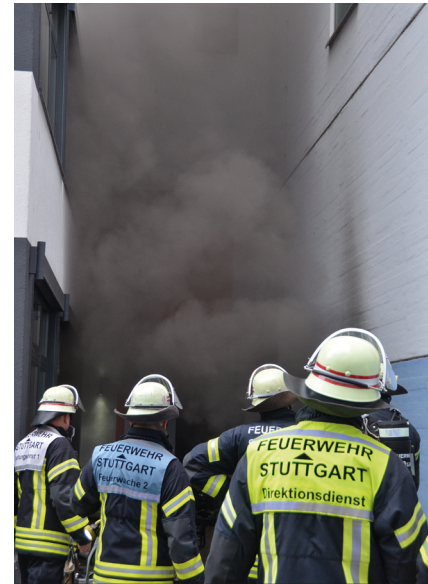
Situation beim Eintreffen mit starker Rauchentwicklung aus dem Kellerlichtschacht

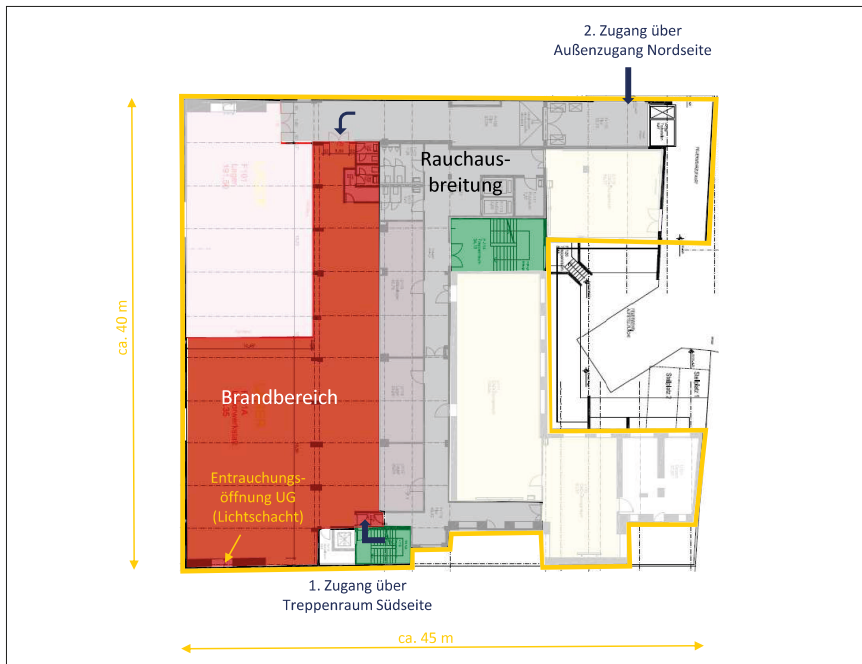
Grundriss und Abmessungen des Brandgeschosses im ersten Untergeschoss mit grafischer Darstellung der Zugänge (blau), des Brandbereichs (rot) und des verrauhten Nachbarbereichs (grau)

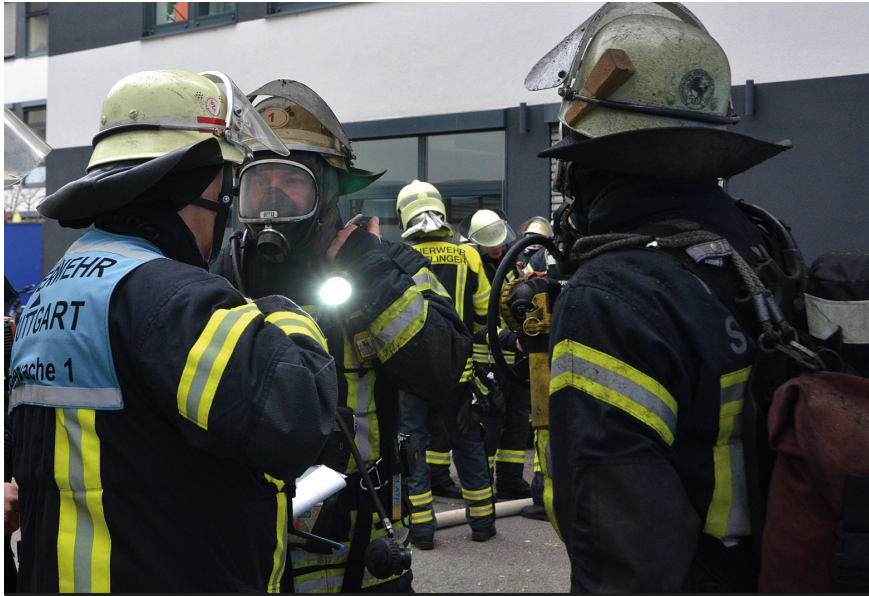
Die Kontamination der Trupps war nach dem Innenangriff deutlich erkennbar.

Die unmittelbar im Brandgeschoss vorgehenden Trupps waren nach der Brandbekämpfung stark kontaminiert. Die Einsatzkleidung und die Ausrüstung waren mit einer schmierigen, flockigen Rußschicht beaufschlagt. Daher ordnete der Einsatzleiter eine Entkleidung noch vor Ort direkt nach dem Atemschutz Einsatz an. Als Ersatzkleidung stehen für solche Fälle Trainingsanzüge verschiedener Größen zur Verfügung, welche standardmäßig im Abrollbehälter »Atemschutz« mitgeführt werden. Die kontaminierte Einsatzkleidung wurde in Plastiksäcke verpackt und mit einem separaten Logistikfahrzeug zur

Da die Dauer bis zum Erhalt der Untersuchungsergebnisse nicht abschätzbar war, wurde innerhalb der Branddirektion noch am selben Tag die Entscheidung getroffen, die stark kontaminierte Einsatzkleidung, welche in Säcken auf dem Hof der Feuerwache 2 gelagert wurden, zu entsorgen. Ebenfalls entsorgt wurden stark verschmutzte Schläuche und Leinen.

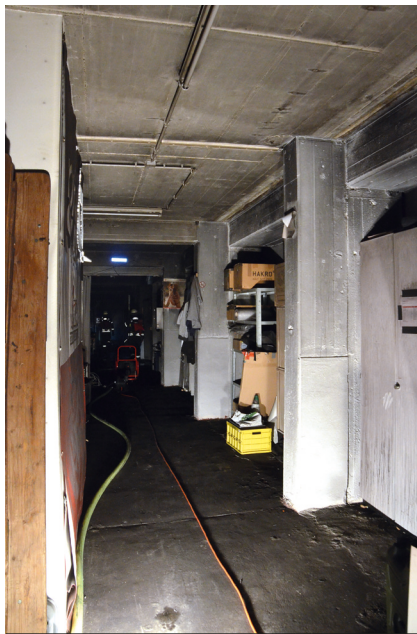
Das Bild zeigt die weiträumige Ausdehnung aus Richtung des zweiten Löschangriffs.

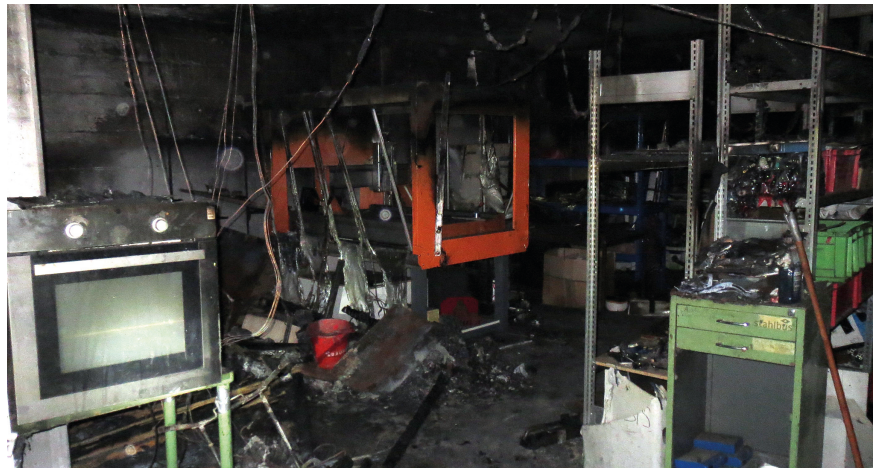
Im Verlauf der Aufräum- und Lüftungsmaßnahmen wurde bekannt, dass der Brand im Bereich eines Trocknungsofens herrschte und vermutlich auch Kohlenstofffaserverstärkte Kunststoffe (CFK) zum Brandgut zählten. Da im Rahmen einer mechanischen oder thermischen Beanspruchung oder durch die Zersetzung von carbonfaserhaltigen Materialien Fasern entstehen können, welche aufgrund ihrer Größe, ihres Durchmessers und wegen des Länge-zu-Durchmesser-Verhältnisses lungengängig sein können (vergleichbar Asbest), gewann der schon fast abgeschlossen geglaubte Einsatz unvorhergesehen wieder an Bedeutung [1]. Diesem kritischen Sachverhalt wurde noch vor Ort vom Inspektionsdienst in Zusammenarbeit mit dem Atemschutz-Messdienst nachgegangen und der Direktionsdienst wurde hierüber in Kenntnis gesetzt, welcher zu diesem Zeitpunkt bereits wieder abgerückt war. Ab diesem Moment begannen umfangreiche Recherchen, da davon ausgegangen werden musste, dass lungengängige Carbonfasern freigesetzt wurden. Es folgten zahlreiche Maßnahmen, die bis in den späten Abend hineinreichten:

Das von der Hochschule beauftragte und mittlerweile vorliegende Laborgutachten eines Sachverständigenbüros bestätigte, dass in Teilen des Brandgeschosses im ersten Untergeschoss sowie in Teilen des zweiten Untergeschosses Carbonfasern und Künstliche Mineralfasern (KMF) im lungengängigen Größenbereich (gemäß

oben: Der Brandbereich

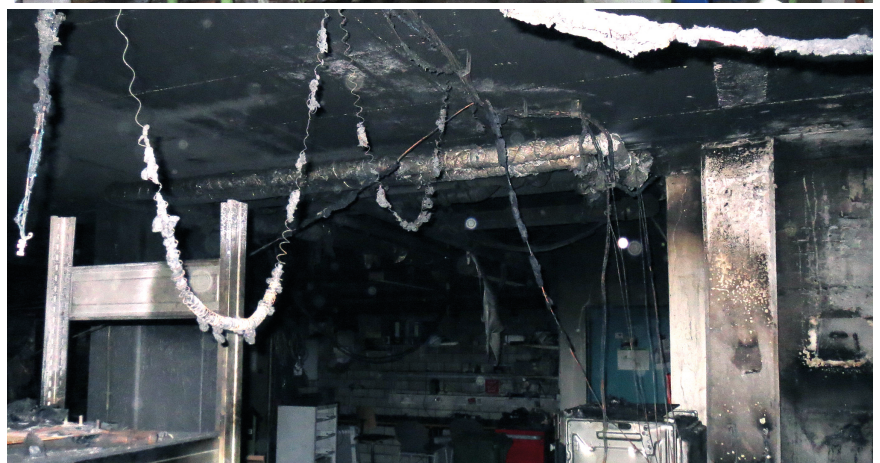
Brennt es im Untergeschoss, so kommt erschwerend die schlechtere Abfuhr von Wärme und Rauchgasen hinzu. Die in aller Regel ungeschützt an der Decke oder an den Wänden verlaufenden Elektro- und Versorgungsleitungen stellen zusätzliche Gefahren für vorgehende Trupps dar, welche zwar kalkuliert werden können, aber bei der Planung von Einsatzmaßnahmen und bei der Bildung von Reserven zu berücksichtigen sind. Hierbei kommt personell ausreichend dimensionierten Sicherheitstrupps an jedem Gebäudezugang eine große Bedeutung zu, welche bei solchen Lagen jeweils mehr als zwei Feuerwehrangehörige umfassen sollten. Weiterhin sollte eine Reserveeinheit im Hintergrund bereitgehalten werden, die bei unvorhergesehenen Lageentwicklungen schnell eingesetzt werden kann.

mitte: Deutlich zu erkennen sind herabhängende und teils nicht mehr isolierte Leitungen.

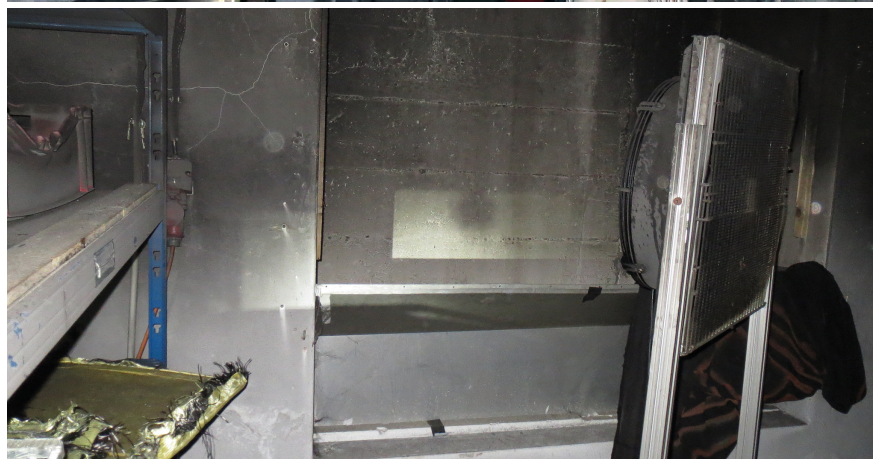
Außer im eigentlichen Brandbereich kam es auch zu einer Verrauchung des räumlich abgetrennten, östlichen Bereichs im ersten Untergeschoss sowie von Teilen des zweiten Untergeschosses. Wie im Nachhinein vermutet wird, war hierfür die Lüftungsanlage ursächlich, da die Abschaltung nicht wie vorgesehen alle Bereiche des Gebäudes umfasste. Ob die Lüftungsanlage auch für die Verrauchung des Erdgeschosses verantwortlich war oder ob dies von entstandenen Öffnungen im Bereich von Rohrdurchführungen herrührte, ist fraglich. Der leichte Raucheintrag in die Tiefgarage war vermutlich Öffnungen geschuldet, welche durch das Brandereignis im Bereich von Kabel- bzw. Rohrdurchführungen entstanden sind.

unten: Abluftöffnung im ersten Untergeschoss in der Nähe des Brandherds
