## München: Brand in einem Studenten-Wohnheim

**Zwei Menschen wurden durch Brandrauch schwer verletzt, eine Frau starb**

# München: Brand in einem Studenten-Wohnheim

## Zwei Menschen wurden durch Brandrauch schwer verletzt, eine Frau starb

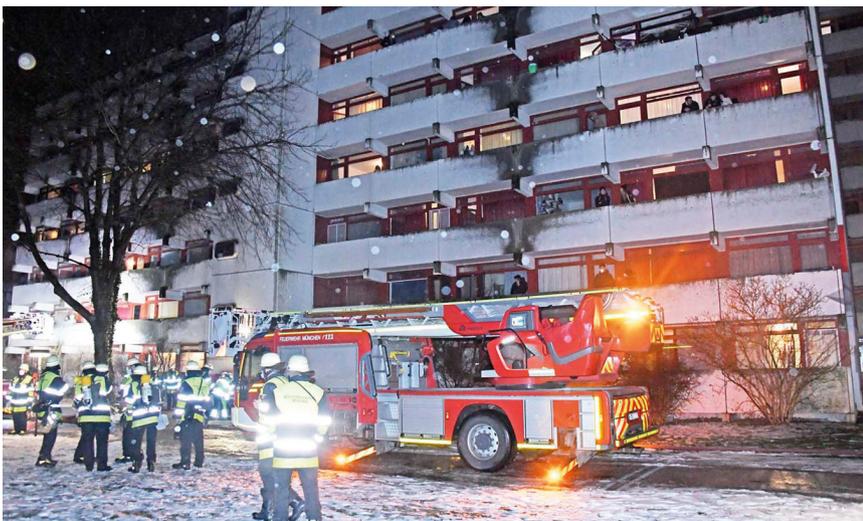
Das Studenten-Wohnheim im späteren Einsatzverlauf. Die Drehleiter steht auf der Feuerwehr-Aufstellfläche an der Ostseite des Gebäudes. (T. Gaulke/FIRE Foto)

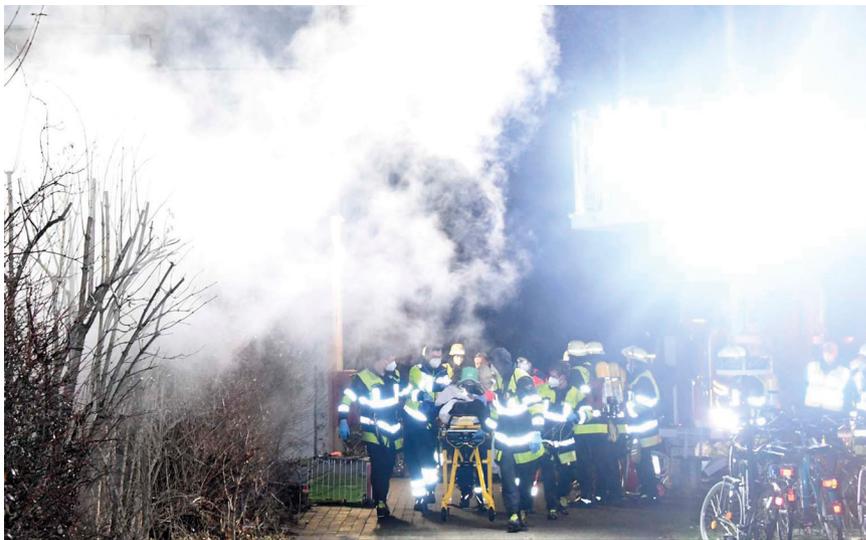
Eindrucksvoll zeigt diese Aufnahme die starke Verrauchung an der Ostseite des Gebäudes zum Zeitpunkt der Menschenrettung. (T. Gaulke/FIRE Foto)

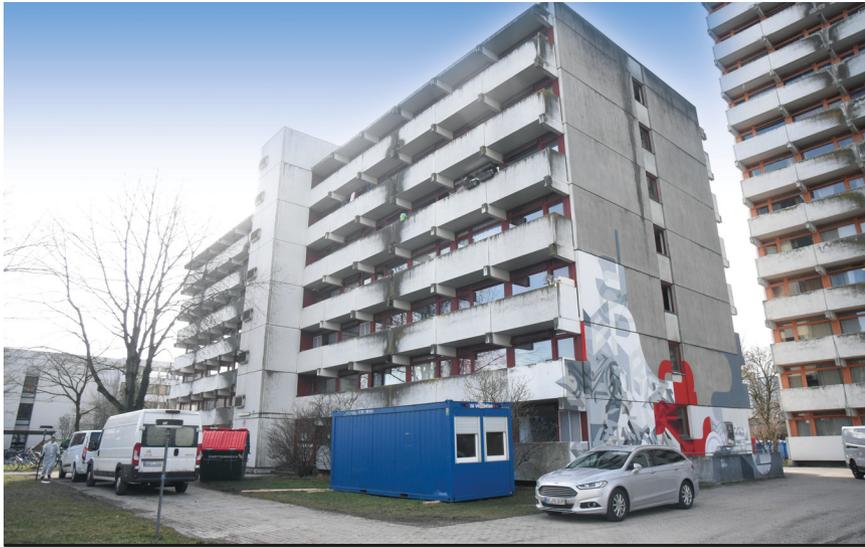
Bei dem geschilderten Brand kam eine Studierende ums Leben, mehrere Menschen wurden verletzt. Bemerkenswert ist außer diesem tragischen Fakt, dass das Gebäude bei der Errichtung über keinen Zweiten Rettungsweg über Leitern der Feuerwehr verfügte, sondern die Rettungswege vielmehr über einen experimentellen »Sicherheitstreppe nraum light« der 1970er-Jahre sichergestellt werden sollten. Diese Bauvariante wurde ohne explizite Zustimmung der Bauaufsicht im Rahmen des Baubooms zu den Olympischen Spielen 1972 in München umgesetzt. Zu der damaligen Zeit gab es keine Brandschutznachweise der heutigen Form (vgl. Paragraph 11 BauVorIV Bayern [2]), sondern es wurde der Brandschutz mittels

Der Treppenraum im Brandobjekt an der Christoph-Probst-Straße in München ist mit feuerhemmenden, selbstschließenden Schleusentüren vom Keller (Bar und Saunabereich) und den notwendigen Stichfluren in den sechs Obergeschossen abgetrennt, da zum Zeitpunkt der Errichtung keine Feuerwehrezufahrt vorgesehen wurde. Auf jedem Zwischensockel des Treppenraums sind zusätzliche Rauchableitungsöffnungen geschaffen worden. Der Zweite Rettungsweg wurde dann nachträglich auf dem Grundstück durch Flächen für die Feuerwehr sichergestellt (anlässlich einer Feuerbeschau/Brandverhütungsschau der Branddirektion München in den 1980er-Jahren [4]).

Das Brandobjekt an der Christoph-Probst-Straße in München. Gut zu erkennen ist der Treppenraum auf der Rückseite mit Lüftungsöffnungen in jedem Geschoss. Der Zweite Rettungsweg über Feuerwehr-Aufstellflächen wurde nachträglich errichtet. Das Gebäude rechts ist baugleich, aber als Hochhaus errichtet.

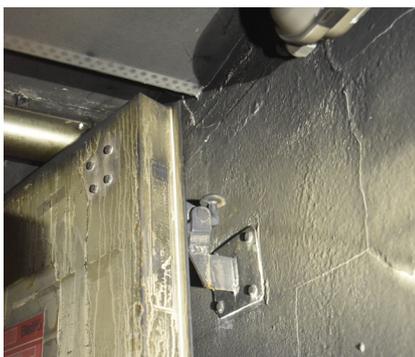
- Die technische Ausfallwahrscheinlichkeit von Selbstschließern ist nur ein sehr kleiner Anteil des Risikos für einen Ausfall dieser Sicherheitseinrichtung. In probabilistischen Sicherheitsanalysen wird dieser Faktor regelmäßig, sich verstärkend, multipliziert, wenn man hintereinander gestaffelte Sicherheitsmaßnahmen vorfindet (zum Beispiel zwei Schleusentüren, redundante Sprinklerpumpen). Wesentlich größer als der technische Faktor sind aber die betrieblichen Faktoren. 17 Prozent der Befragten gaben an, dass in ihren Gebäuden der Gebäudeklassen 4 und 5 Selbstschließer fehlten oder (Keller-) Türen aufgekeilt waren. Das deckt sich mit den täglichen Kontrollerfah-

rungen der Feuerbeschau/Brandverhütungsschau. Es zeigt, dass selbst die Anordnung von fünf Brandschutztüren hintereinander die Sicherheit nicht maßgeblich erhöhen würde. Wenn eine Tür offengehalten wird, werden auch alle Türen an diesem Ort offengehalten.

Mechanisch offengehaltene Schleusentür

- Die Verantwortung von Hausverwaltungen und Gebäudebetreibern ist insbesondere bei den einfachen Maßnahmen wie Türselbstschließern besonders hoch. Andere Anlagentechnik unterliegt einer regelmäßigen Prüfpflicht (zum Beispiel Lüftungsanlagen und Löschanlagen). Hier aber muss die Eigenverantwortung greifen. Unterstützt werden die Betreiber durch die Feuerbeschau/Brandverhütungsschau [4].
