GEROLD HÄMMERLE

## Heftige Explosion zerstört Schule in Dornbirn (Österreich)

### Weitreichendes Trümmerfeld

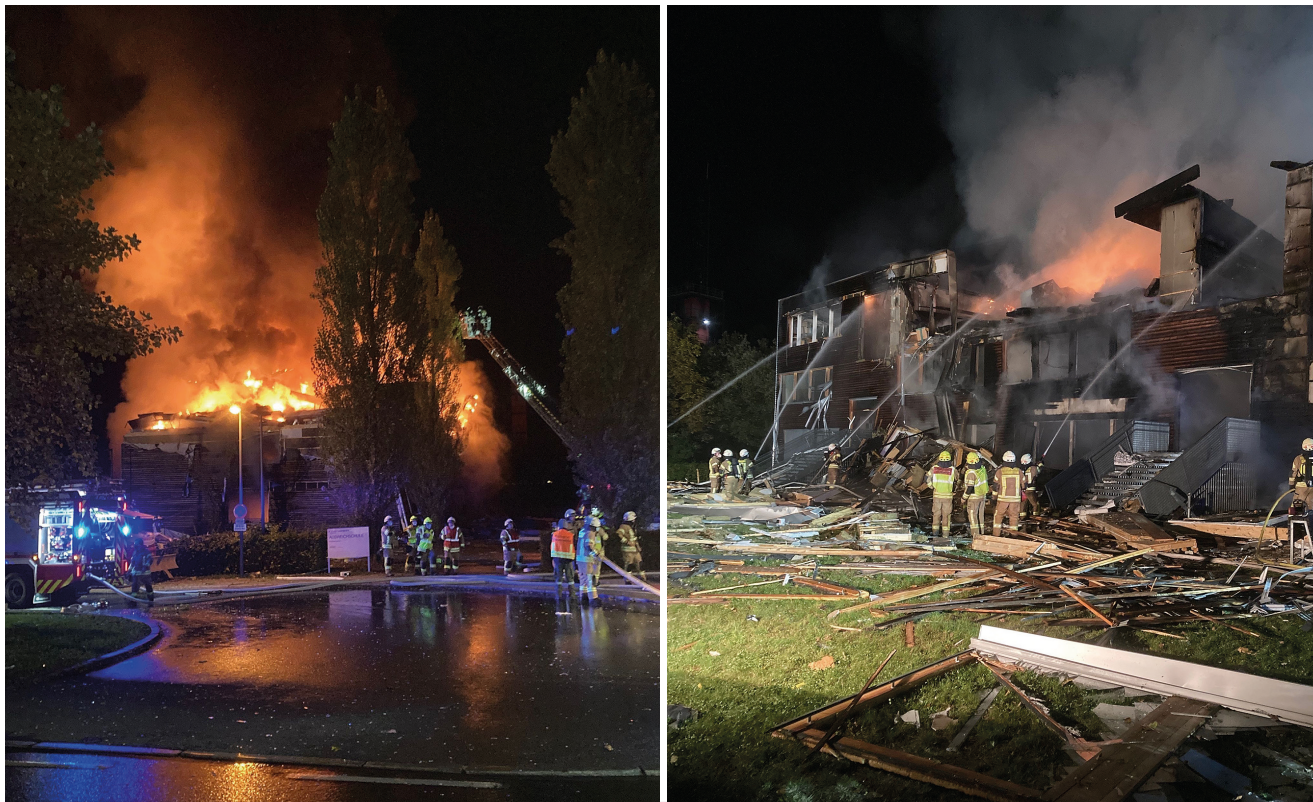
links: Ansicht von Osten auf die Einsatzstelle in der Anfangsphase rechts: Ansicht von Süden

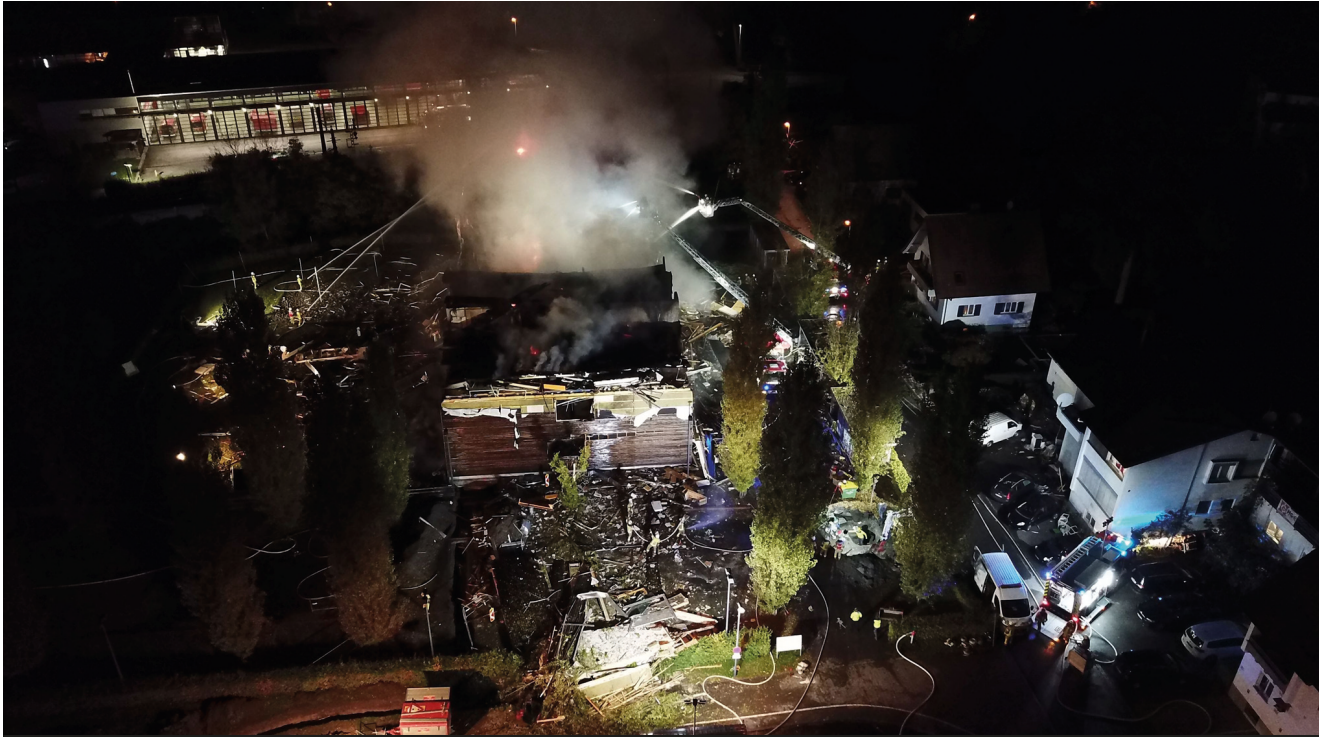
Die Erkundung der Lage am Schulgebäude ergab, dass im zweiten Obergeschoss ungefähr zwei Drittel des Geschosses im östlichen Teil fehlten. Der Großteil des Gebäudes stand in Brand; lediglich der westliche Teil des Erdgeschosses brannte nicht. In diesem Bereich wölbte sich jedoch die Fassade über alle Geschosse konvex nach außen vor. Der Blick ins Innere des Gebäudes zeigte schwere Zerstörungen mit eingestürzten abgehängten Decken und herabhängenden technischen Einrichtungen, wie die Lüftungsanlage oder verschiedene Stromleitungen.

Die Drohnenaufnahme verdeutlicht das Ausmaß der Zerstörung (Ansicht von Osten). Im Hintergrund ist die Hauptfeuerwache Dornbirn zu sehen.

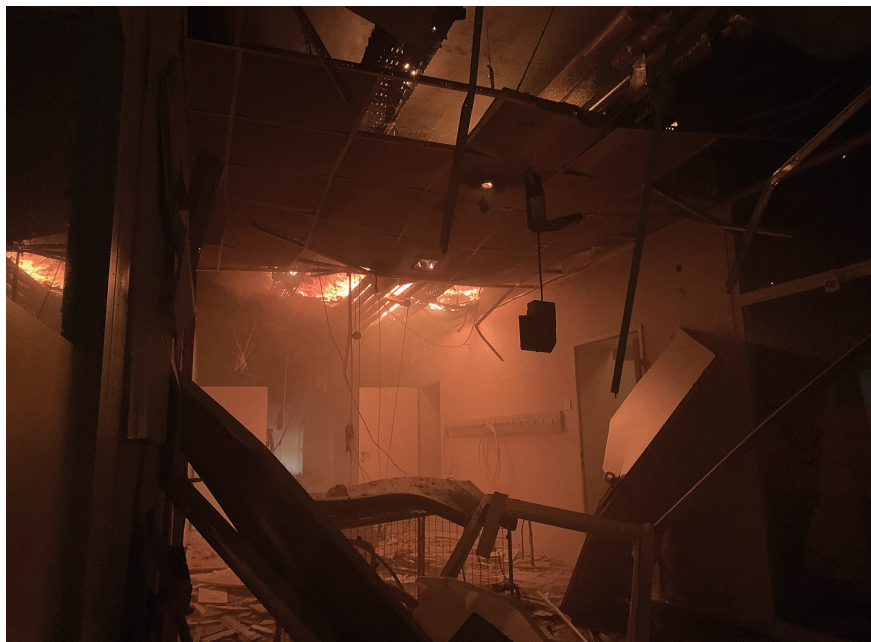
Blick in einen Treppenraum

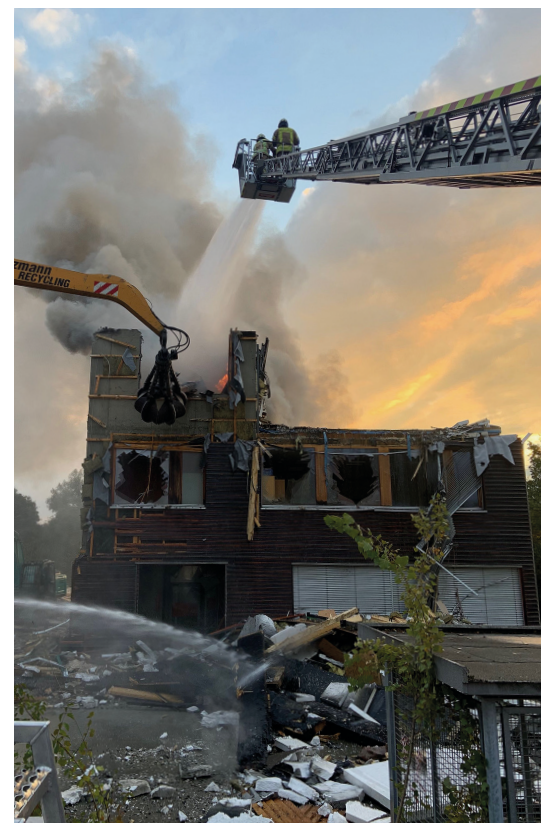
*Durchzündung bei den Abbrucharbeiten*

des folgenden Vormittags wurde dann ein Abbruchbagger zugezogen und abgelöschtes Material von einer Entsorgungsfirma zur Zwischendeponie verbracht. Diese Abbrucharbeiten zogen sich bis in den Abend hinein. Immer wieder kam es zu Durchzündungen, besonders im Bereich der Dachisolierung, die mit extrudierten Polystyrol-Platten ausgeführt war. Bis um 20.00 Uhr waren fast durchgängig Löscharbeiten notwendig. Eine Brandwache blieb dann noch bis nach Mitternacht am Einsatzort.

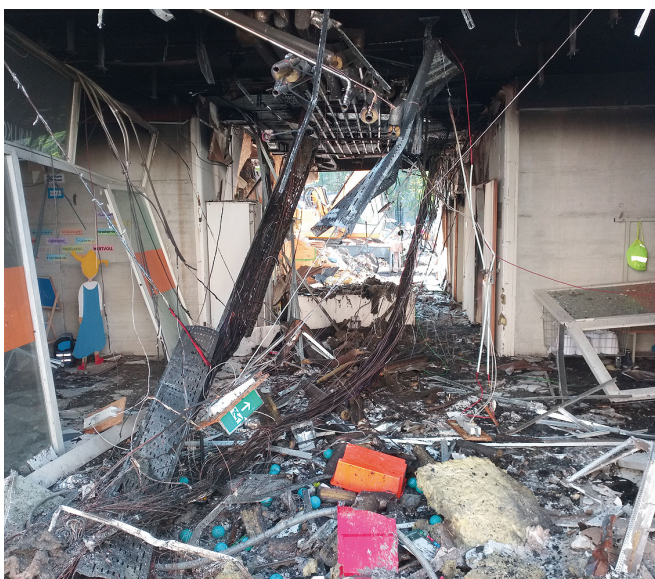
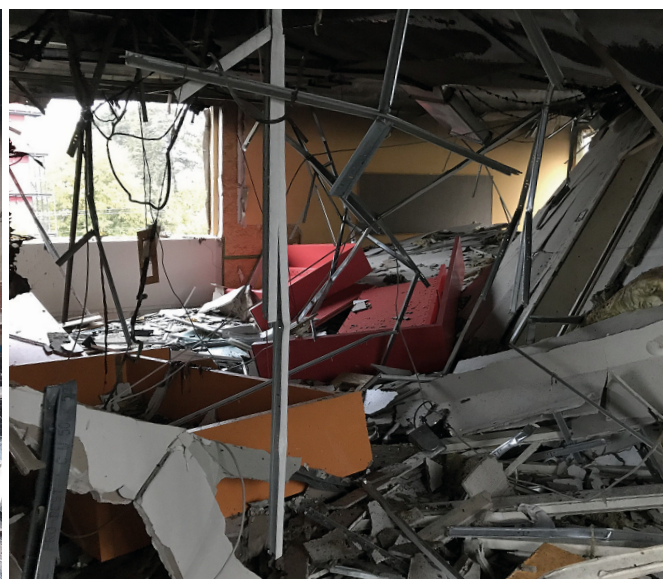
links: Zerstörter Eingangsbereich rechts: Blick in ein Klassenzimmer
