BRANDSchutz

Verkehrsunfall mit acht Fahrzeugen – sechs Personen eingeklemmt

Schwerer Auffahrunfall am Stauende auf der Bundesautobahn 44

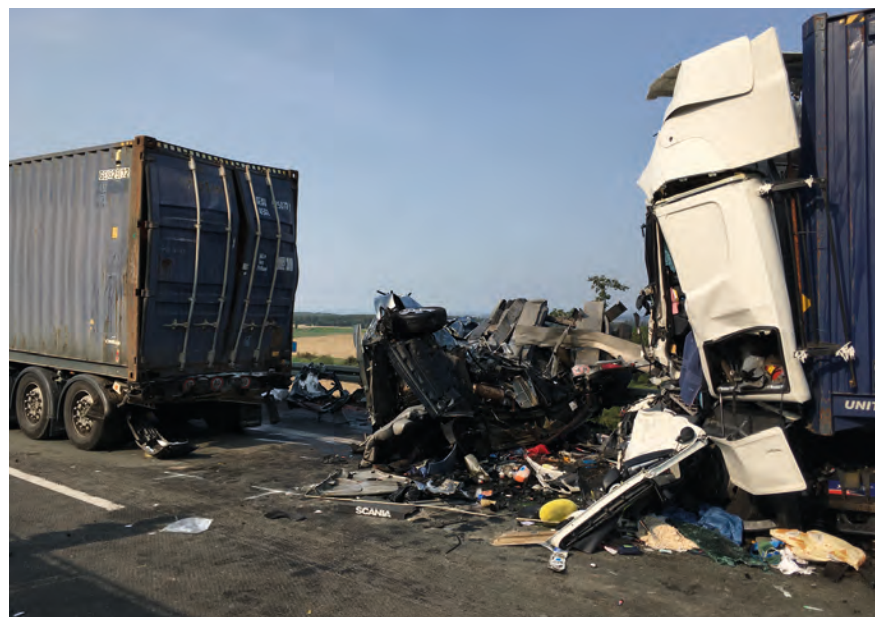
Bei dem schweren Verkehrsunfall am 11. September 2020 wurde unter anderem ein Transporter mit großer Wucht auf einen davorstehenden Lkw geschoben.

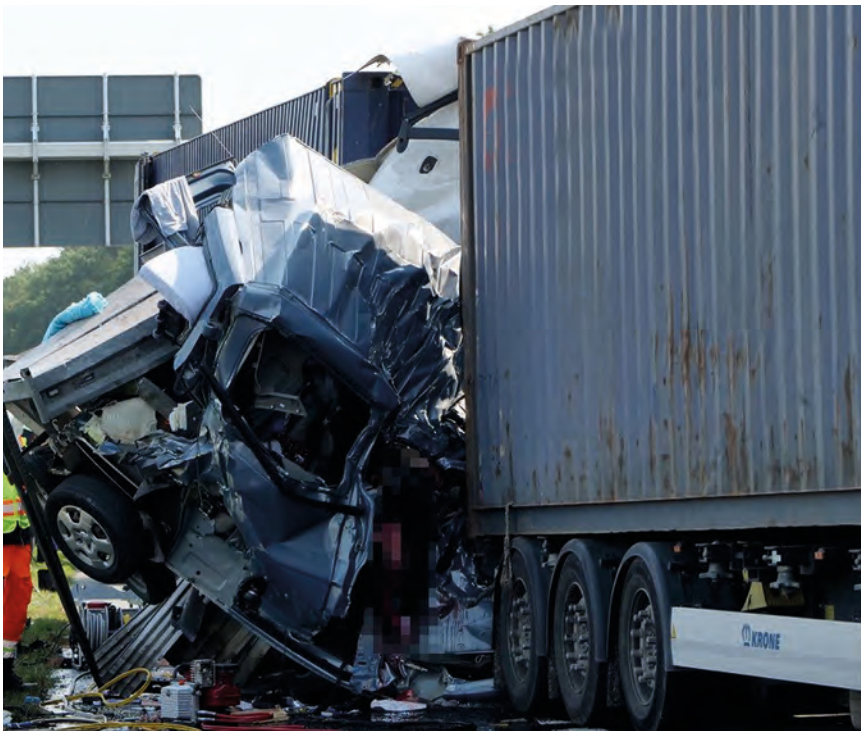
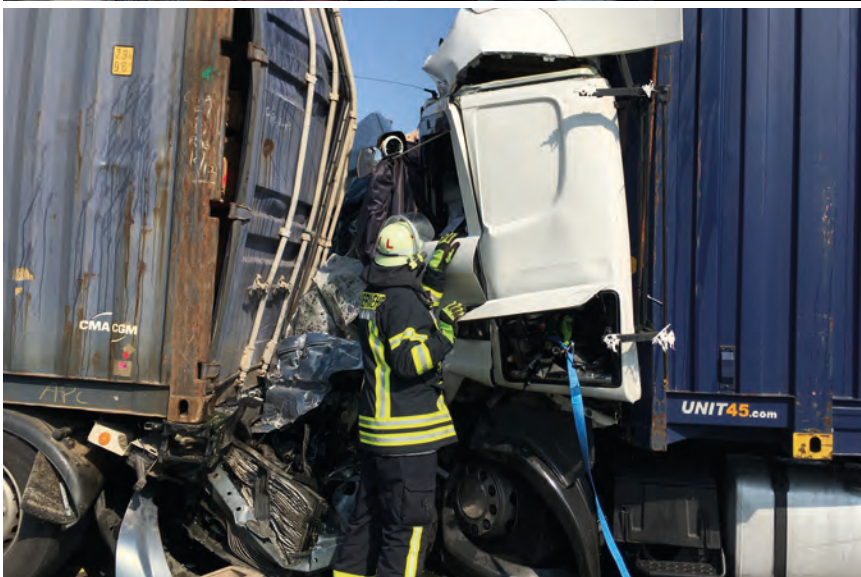
Lage unmittelbar nach dem Eintreffen der Feuerwehr

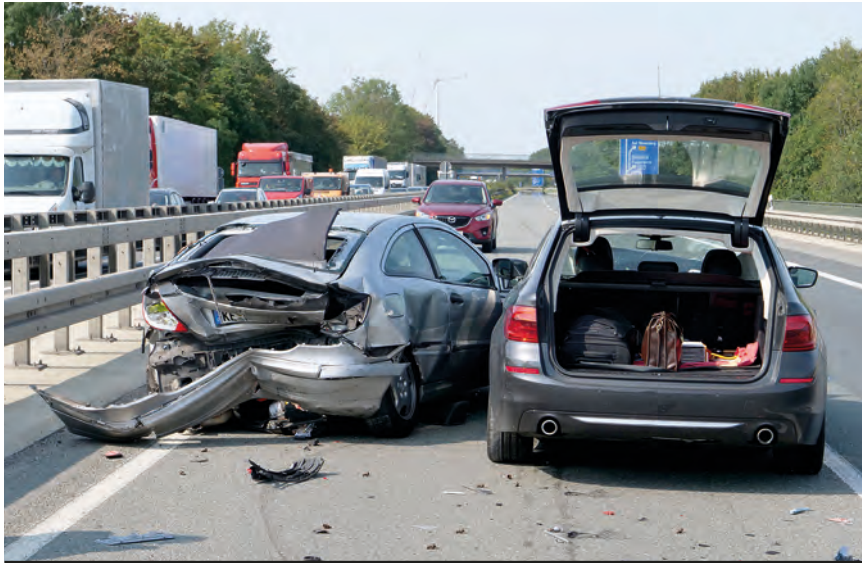
Erster Verkehrsunfall: leichter Auffahrunfall

Bei der ersten Unfallstelle, an welcher zwei Pkw beteiligt waren, kamen die Unfallfahrzeuge auf der linken Fahrspur zum Stehen (siehe Bild oben). Hier waren zwei Insassen lediglich leicht verletzt.

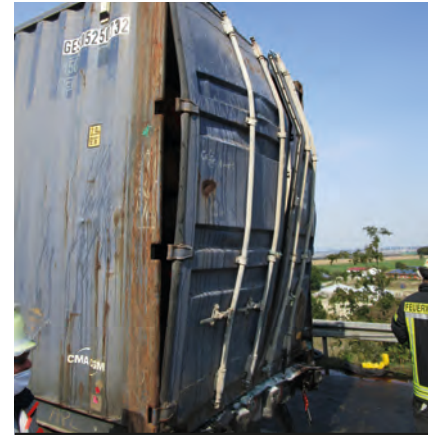
Der Transporter lag auf der Beifahrerseite und wurde in der Höhe auf zirka 80 Zentimeter zusammengequetscht. Dabei kam es zum Austritt von Betriebsflüssigkeiten, welche sich mit dem auslaufenden Bier von der Ladefläche des Lkw 1 im Bereich des Transporters auf dem Standstreifen vermischten. Der Lkw 2 davor hatte Baumstämme geladen, welche infolge des Aufpralls nach hinten gerutscht waren und die Türen des Containers zum Teil aus der Verankerung rissen (siehe Bild oben rechts). Der Lkw 3 wurde am Heck

Heck vom Sattelzug des Lkw 2

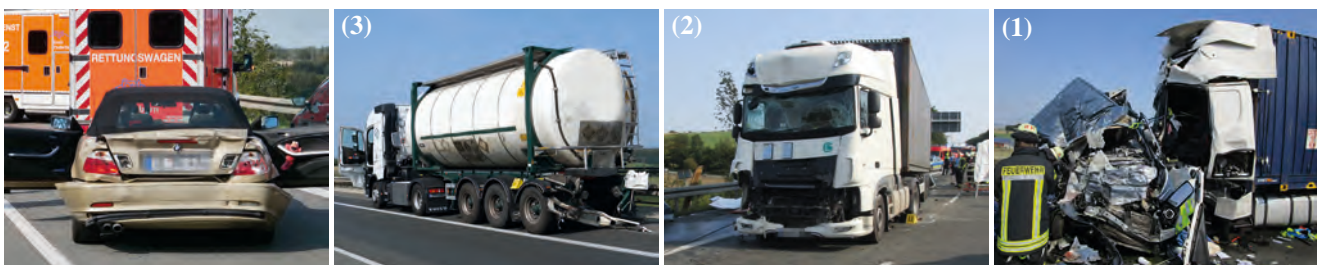
Am Folgeunfall waren insgesamt drei Lkw (jeweils mit Sattelzug) beteiligt. Durch die hohe Wucht des Aufpralls vom auf-fahrenden Lkw (in den Bildern unten: 1)

wurde das Gespann aus Transporter und angehängtem Pkw-Trailer zusammengeklappt und auf den davorstehenden Lkw (2) geschoben. Dieser wurde durch den Aufprall auf den davorstehenden Lkw (3) geschoben, welcher dann ebenfalls nach vorne rollte und einen BMW am Heck (siehe unten, ganz links) sowie einen Passat beschädigte. Der auffahrende Lkw 1 hatte in seinem Seecontainer Getränkeboxen geladen. Ungefähr die halbe Ladung rutschte dabei nach vorne und ein Teil der Getränke lief aus.

Verunglückte Fahrzeuge an der zweiten Unfallstelle von vorne (beschädigter BMW ganz links) bis hinten (aufgefahrener Lkw 1 ganz rechts)

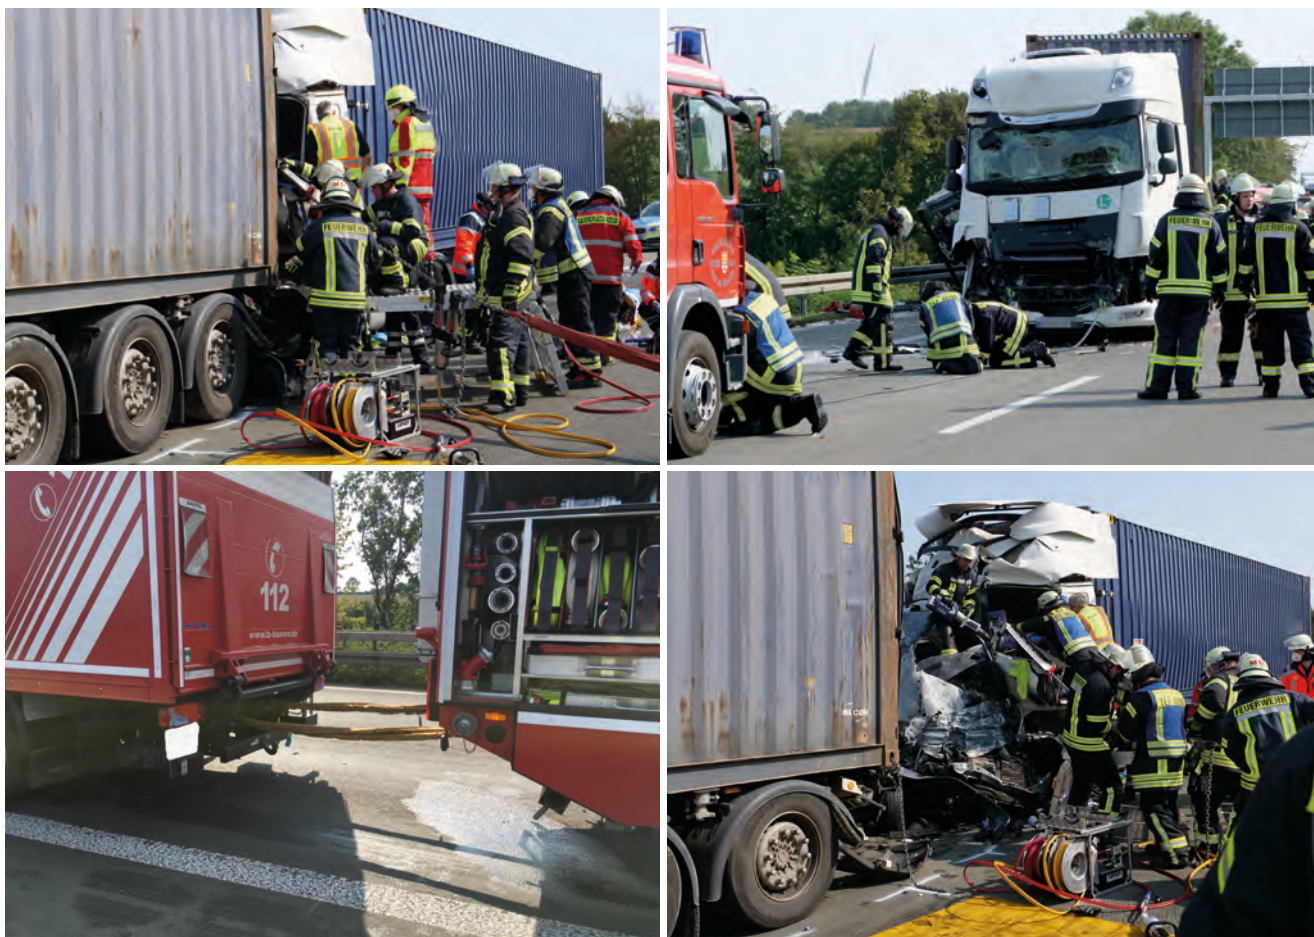
links oben: Einleitung der technischen Rettung des Lkw-Fahrers (Person A)
links unten: Sicherung des GW-H am TLF 4 000 für den Seilwindeneinsatz

rechts oben: Vorbereitungen für den Einsatz der Seilwinde
rechts unten: Fortschritt bei der technischen Rettung des Lkw-Fahrers

Nachdem der GW-H vor dem Lkw 2 positioniert war, erfolgte die Einrichtung einer umfangreichen Geräteablage zur Befreiung des Lkw-Fahrers (Person A). Zunächst wurde mit dem Spreizer die Fahrertür des Lkw am Schloss aufgespreizt. Die Tür war dennoch so stark verklemmt, dass diese nicht mit der Hand zu öffnen war. Der weitere Einsatz des Spreizers zum Öffnen der Tür war so nicht möglich. Über einen Leitplankenpfosten wurde ein Festpunkt geschaffen, um die Tür unter Einsatz eines weiteren Spreizers nach vorne aufzuziehen. Hierbei kam ein Kettenrettungsset zügig und erfolgreich zum Einsatz. Nachdem die Tür geöffnet war, erfolgte zunächst die rettungsdienstliche Basisversorgung des eingeklemmten Lkw-Fahrers.

Zwischenzeitlich wurden die Zugketten an der Front des Lkw 2 angeschlagen, um diesen nach vorne ziehen zu können. Die Haltekraft des GW-H allein reichte jedoch nicht aus, um den Lkw nach vorne zu ziehen. Daher wurde die Haltekraft des GW-H erhöht, indem das TLF 4 000 mit dem GW-H verbunden wurde. So konnte nun der Lkw 2 parallel zu den Maßnahmen des Rettungsdienstes langsam und kontrolliert nach vorne gezogen werden.

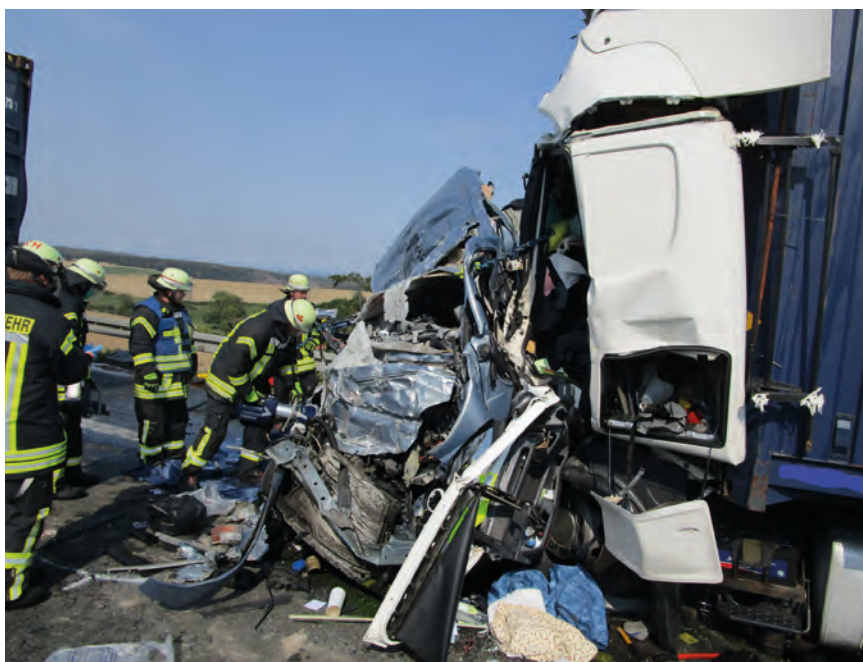
Beginn der Bergung der verstorbenen Personen aus dem Transporter

Die Befreiung der verstorbenen Insassen aus dem Transporter erfolgte unter Anwendung der Kettenrettung. Als vorbereitende Maßnahme wurde der Lkw 2 weiter vorgezogen, um ausreichend Platz für die Rückformung der Karosserie zu erhalten. Der Einsatz von Rettungszyklindern im Inneren des Transporters war nicht möglich. Bevor

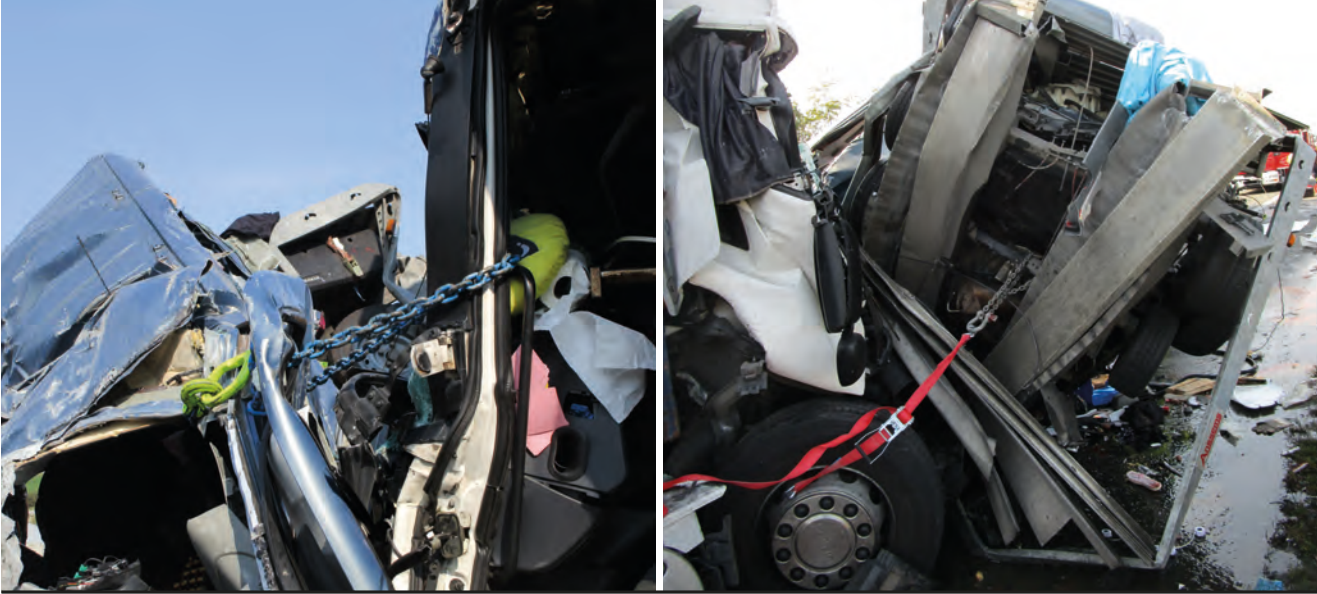
Sicherung des Transporters am Lkw

mit den befreienden Maßnahmen begonnen werden konnte, erfolgte zunächst die Stabilisierung des Transporters. Dazu wurde eine Anschlagkette an den A-Säulen der beiden Fahrzeuge eingesetzt, damit sich der Transporter beim Auseinanderziehen nicht über den Asphalt bewegte. Auf der anderen Seite wurde die Sicherung durch den Einsatz einer Kombination aus einer Anschlagkette, einem Schäkel und einem Spanngurt gewährleistet.

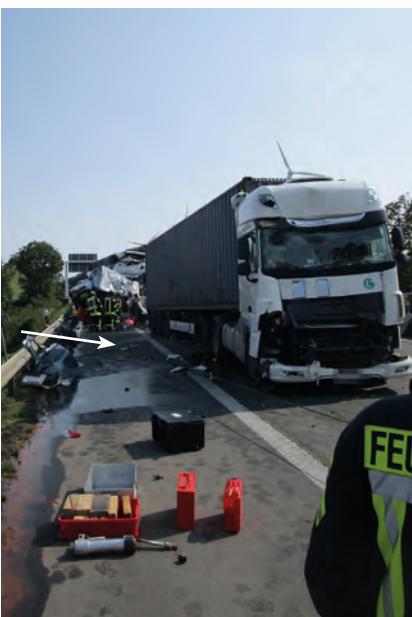
Zugseilführung der Seilwinde für die Kettenrettung am Transporter

Das Seil der maschinellen Zugeinrichtung wurde unter Positionierung einer Umlenkrolle auf dem Standstreifen nahezu geradlinig am Lkw 2 vorbeigeführt. Der GW-H brauchte nicht neu positioniert zu werden. Der Einsatz der Kettenrettung konnte so mit größter Flexibilität umgesetzt werden.

Das Zugseil wurde mit den Anschlagketten an der A-Säule des Transporters angeschlagen. Durch das Einziehen der Seilwinde wurde die Karosserie auseinandergezogen. Hierbei kam die verstorbene Person F zum Vorschein. Es befanden sich also insgesamt fünf Menschen im Transporter, von denen nur einer überlebte. Durch einen kurzen Einsatz von Schneidgerät und Spreizer konnten die Personen E und F mittels »Spineboard« aus dem Fahrzeug geborgen werden.
